**LUFTBILDAUSWERTUNG ZUR
ÜBERPRÜFUNG DES VERDACHTS
AUF KAMPFMITTELBELASTUNG
VON BAUGRUNDFLÄCHEN
INKLUSIVE RECHERCHE ZU KAMPF- &
KRIEGSDATEN ZUR LUFTBILDAUSWAHL**

Gutachten der UXO PRO Consult vom 17.07.2024

Projekt:
79215 Elzach,
Am Reißlersberg u.a.,
Nahwärmeversorgung
212406240608

PHASE A, FERNERKUNDUNG - ÜBERPRÜFUNG
DES KAMPFMITTELVERDACHTS

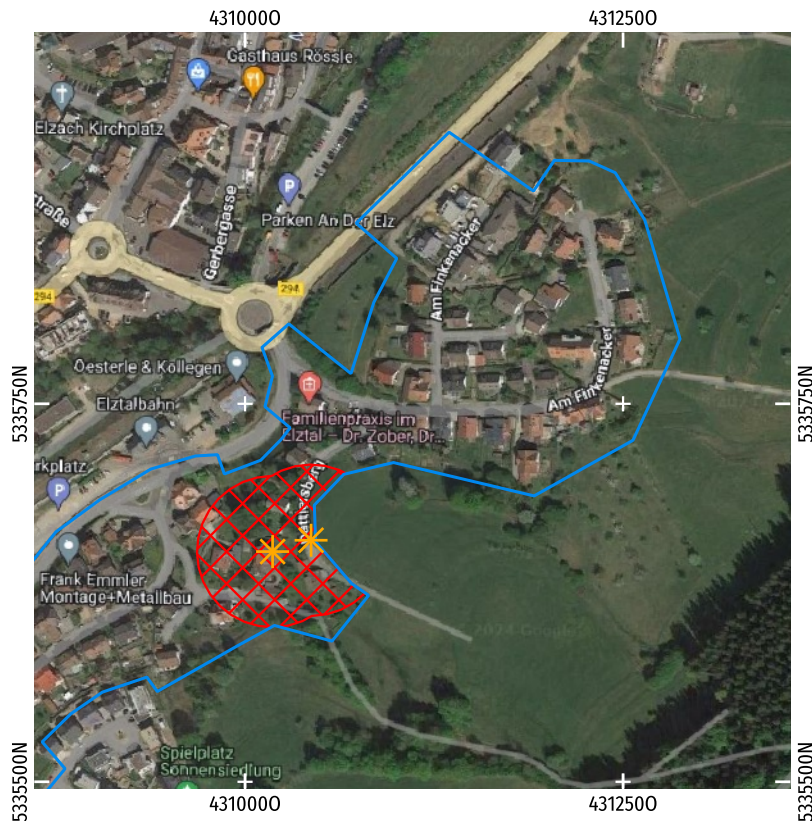
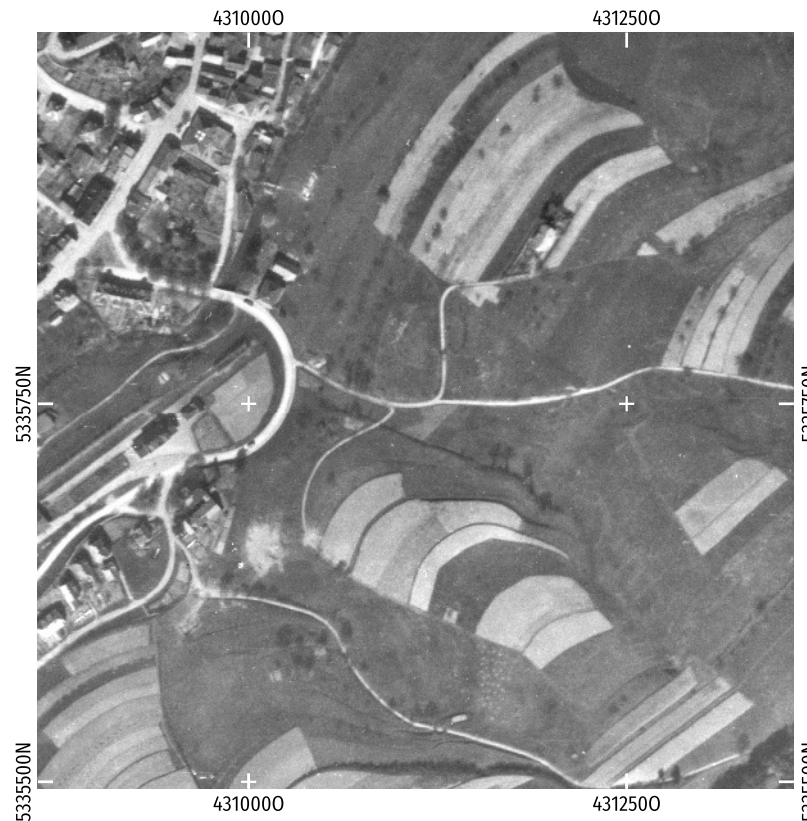
Anhang 2:

Das Erkundungsgebiet und dessen Nahbereich sind teilweise möglicherweise mit Kampfmitteln belastet. Es sind kampfmittelrelevante Strukturen innerhalb des kritischen 50 Meter-Radius um die Grenzen des Erkundungsgebietes und/oder innerhalb desselben zu beobachten. Das Erkundungsgebiet ist teilweise aufgrund der in folgende Kategorien unterteilten Befunde als kontaminationsverdächtige Fläche (KVF) zu bezeichnen.

Im Erkundungsgebiet oder dessen Nahbereich sind Sprengbombentrichter und ein möglicherweise beschädigtes Gebäude zu verzeichnen.

Folglich muss davon ausgegangen werden, dass, aufgrund oben genannter Befunde und unter Berücksichtigung des behördlich genutzten 50 Meter-Radius, in Teilen des Erkundungsgebietes (=KVF) noch Sprengbomben-Blindgänger oder andere Kampfmittel vorhanden sind.

Für diese Teile des Erkundungsgebietes empfehlen wir eine nähere technische Untersuchung durch einen Kampfmittelbeseitigungs- oder -räumdienst des Bundeslandes oder ein privates Fachunternehmen (Kampfmittelsondierung). Dieses muss über eine Zulassung nach § 7 SprengG und geschultes Personal (Befähigungsschein nach § 20 SprengG) verfügen. Wir empfehlen dringend, vor einer weiterführenden technischen Untersuchung in diesen Teilbereichen des Erkundungsgebiets keine Eingriffe in den Untergrund vorzunehmen.

In den Teilbereichen des Erkundungsgebietes, die außerhalb der kontaminationsverdächtigen Flächen liegen (außerhalb der Kreuzschraffur im Anhang 2), sind weitere technische Überprüfungen oder andere Maßnahmen nach unserem jetzigen Kenntnisstand nicht notwendig. Diese Begutachtung (Fernerkundung) stellt keine Garantie der Kampfmittelfreiheit für die übrigen Gebiete dar. Es handelt sich um Empfehlungen, die auf Basis der Luftbildauswertung entstehen und für die keine Haftung für eine Kampfmittelfreiheit übernommen werden kann. Die tatsächliche Kampfmittelbelastung des Erkundungsgebietes kann ausschließlich durch technische Methoden vor Ort überprüft werden, zu denen wir ergänzend raten, sofern eine formelle Kampfmittelfreiheitsbestätigung angestrebt wird. Die vorliegende Auswertung und damit verbundene Aussagen haben ausschließlich für das im Anhang 2 gekennzeichnete Erkundungsgebiet Gültigkeit. Aussagen und Schlussfolgerungen über angrenzende Gebiete sind nicht zulässig.
