**LUFTBILDAUSWERTUNG ZUR
ÜBERPRÜFUNG DES VERDACHTS
AUF KAMPFMITTELBELASTUNG
VON BAUGRUNDFLÄCHEN
INKLUSIVE RECHERCHE ZU KAMPF- &
KRIEGSDATEN ZUR LUFTBILDAUSWAHL**

Gutachten der UXO PRO Consult vom 17.07.2024

Projekt:
79215 Elzach,
Am Reißlersberg u.a.,
Nahwärmeversorgung
212406240608

PHASE A, FERNERKUNDUNG - ÜBERPRÜFUNG
DES KAMPFMITTELVERDACHTS

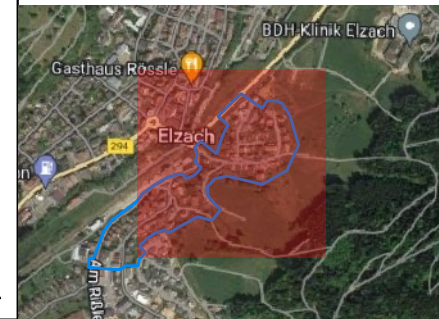
Im Erkundungsgebiet oder dessen Nahbereich sind Sprengbombentrichter und ein möglicherweise beschädigtes Gebäude zu verzeichnen.

Das oben in heutiger Umweltsituation umrandete Erkundungsgebiet bestimmt allein den Bereich, für den das in der Begutachtung festgestellte Ergebnis gültig ist. Die Markierung kontaminationsrelevanter Strukturen ist nicht abschließend. Lediglich die für das Ergebnis der Begutachtung ausschlaggebenden Elemente wurden dargestellt.
